# ► Skredfarevurdering for snøscooterløype på Flå

KU for snøscooterløyper på Flå

Oppdragsnr.: 5203706 Dokumentnr.: ING-GEO-01 Versjon: D01 Dato: 2023-04-21

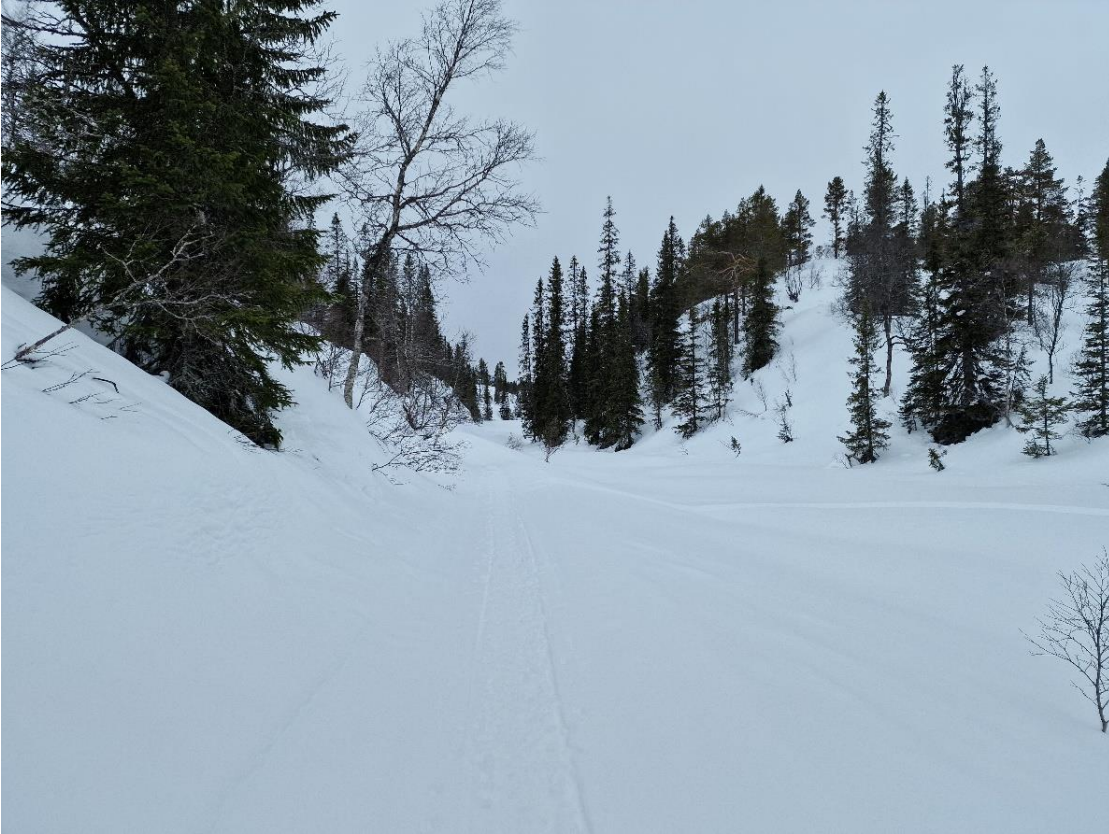
I de lavere delene av Flåmarka mellom 170 – 500 moh. er terrenget preget av dalsøkk med bratte sideskråninger vist i Figur 3. Sideskråningene har generelt helninger på 25 – 45 grader, og ligger stedvis tett inntil planlagt snøscootertrasé. Typisk høyde på sideskråningene varierer fra 10 – 30 meter, med noen unntak opptil 35 m. Vegetasjonen i nedre deler av Flåmarka består av tett granskog, og blir gradvis mer åpen med overgang til bjørkeskog mellom ca. 400 – 550 moh.

Figur 3: Befaringsbilde som viser typisk topografi i dalsøkkene under tregrensen langs snøscootertraséen.

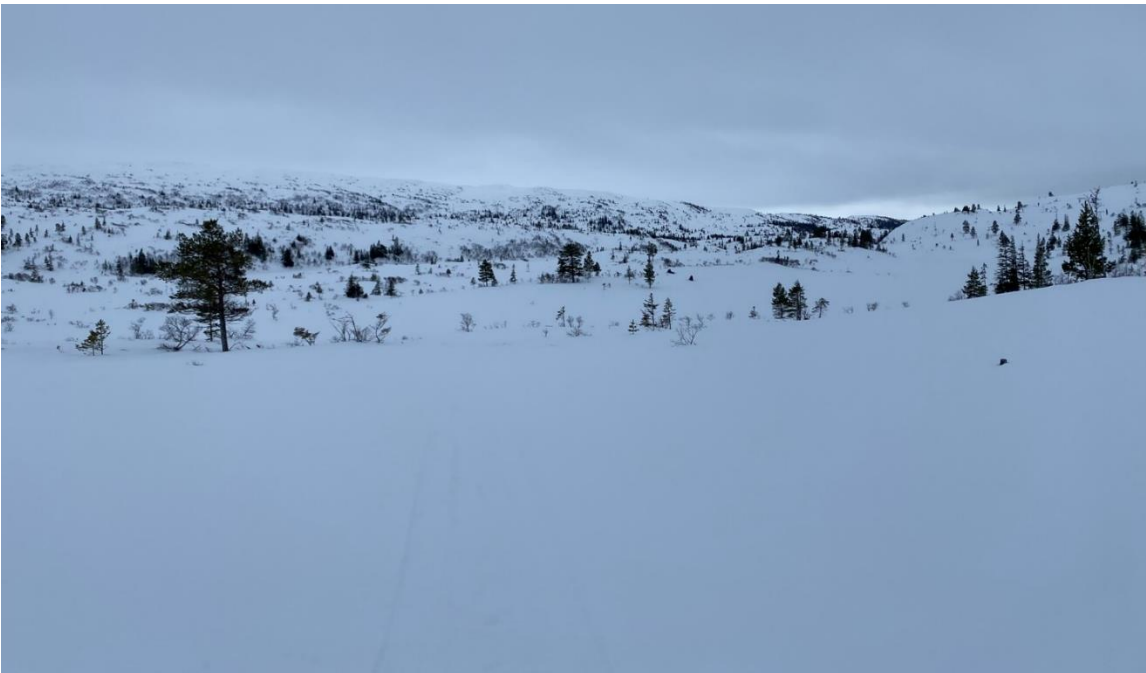
I øvre del av Flåmarka mellom ca. 500 – 600 moh. flater terrenget mer ut, og består av småkupert terreng med større myrområder, koller og små søkk vist i Figur 4. Det er enkelte steder skråninger med helninger på 30 – 50 grader som ligger tett inntil planlagt trasé i dette området. Ellers går traséen i oversiktlig og slakt terreng. Vegetasjonen består av glissen bjørkeskog med enkelte furutrær, og stedvis snaufjell.

Figur 4: Befaringsbilde som viser typisk topografi i øvre deler av flåmarka langs snøscootertraséen.

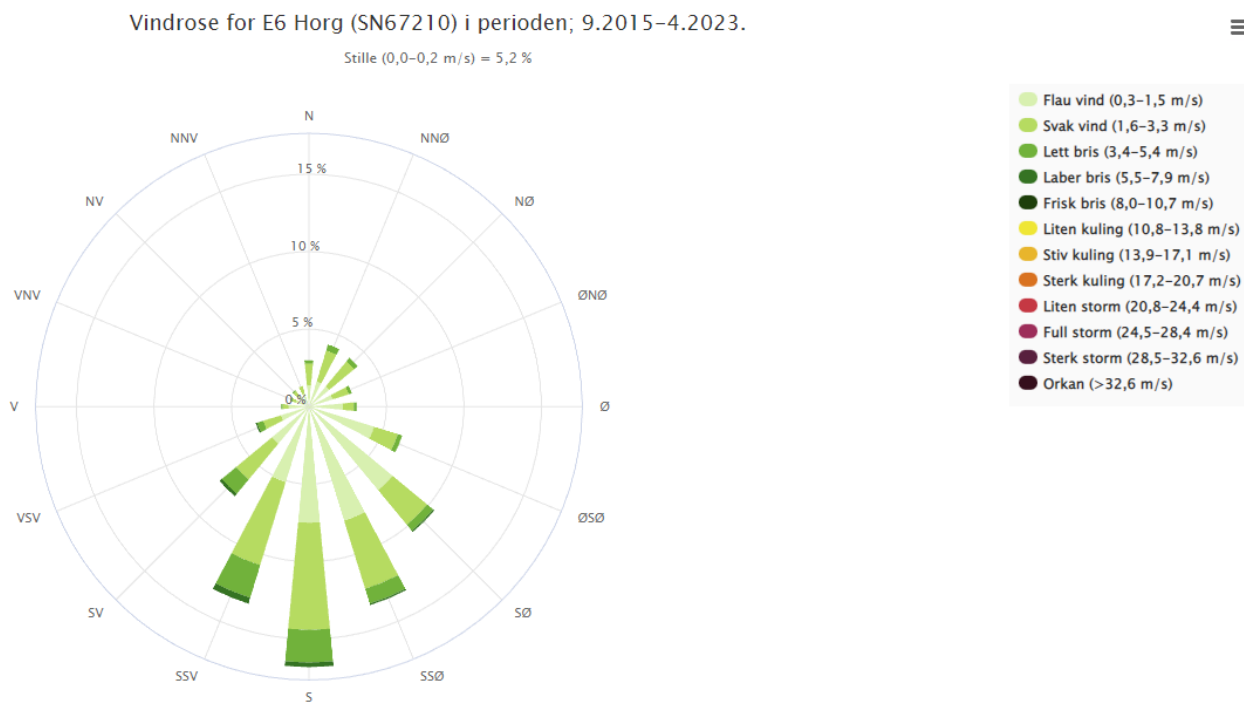
Siden historiske værstasjoner ofte ikke er plassert med tanke på vindretning for vurdering av dominerende vindretning ved snøvær, kan det være vanskelig å fastslå vindretning og vindførende nedbørsretning. Videre er det få stasjoner som både har vinddata og nedbør i same måletidsrom, og med oppløsning som enkelt lar seg analysere. Det er også lagt ved vindroser fra E6 Horg som ligger nede i dalen, vist i Figur 7. Vindretning kan her være mer påvirket av topografi. Vindrosen viser at størsteparten av vinden i Gauldalen kommer fra sørlig sektor.

Figur 7: Vindroser fra E6 Horg (40 moh.) i perioden 2015 – 2023 [9]. Denne værstasjonen ligger nærmest Flåmarka, men kan være påvirket av lokale terrengformasjoner.

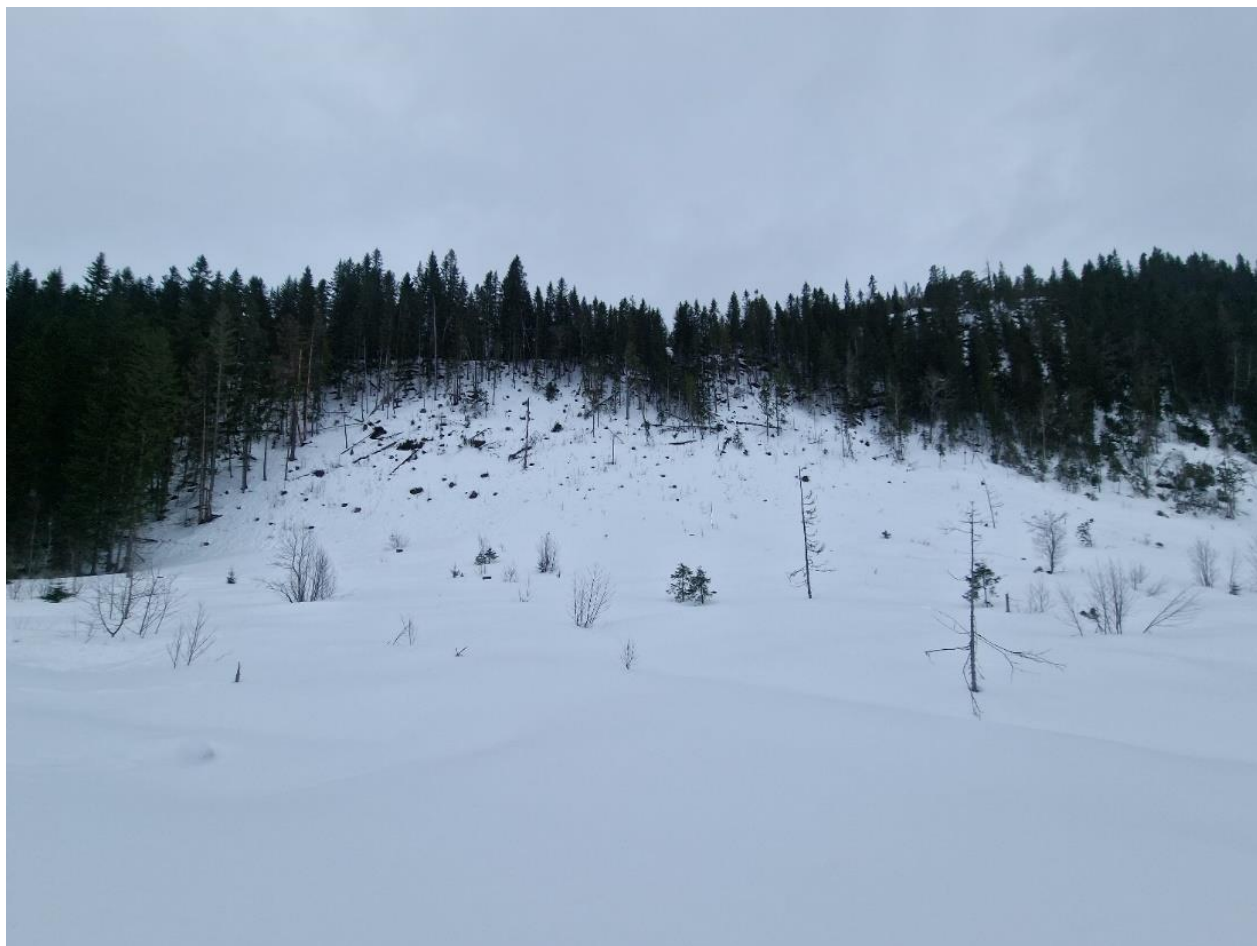
##### Lokasjon 1 (innenfor aktsomhetskart for snøskred)

Lokal sideskråning med høyde på 45 – 50 meter. Skråningsvinkel er 40 – 50 grader. Åpent hogstfelt. Terrenget flater ut i bunn, og det er god avstand fra skråningsfot ut til traséen. Små snøklumper som har løsnet og enkelte knekte trær i skråning. Ingen betydelige løsneområder observert.

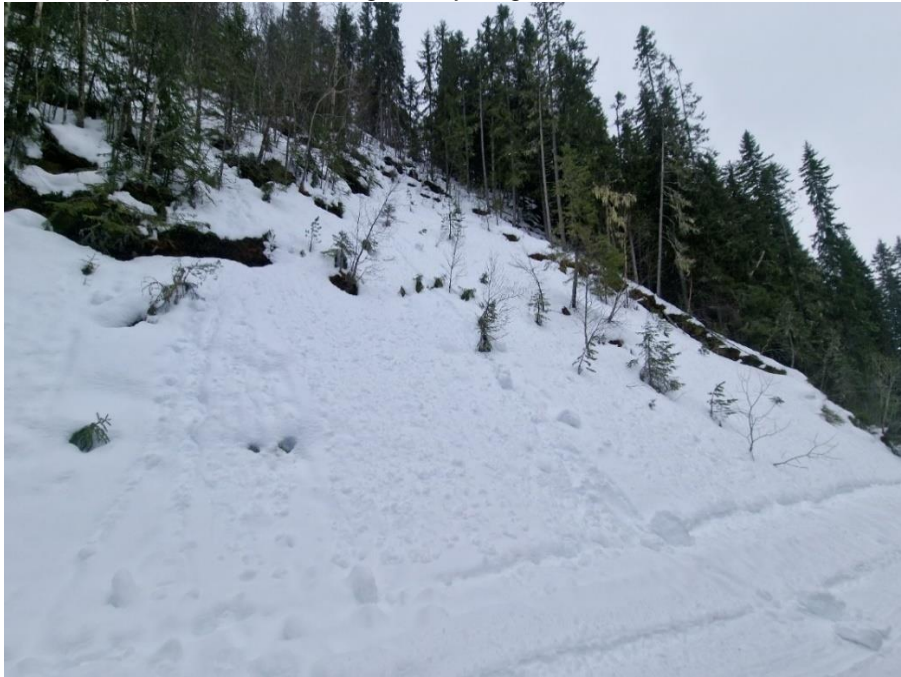
**Lokasjon 2 (utenfor aktsomhetskart, men skråning med helning på over 30 grader)**

Liten bratt sideskråningen med høyde på 10 m og 45 – 50 grader bratt. Ingen skog i skråningen. Små snøklumper som har løsnet. Ingen betydelige løснеområder observert.

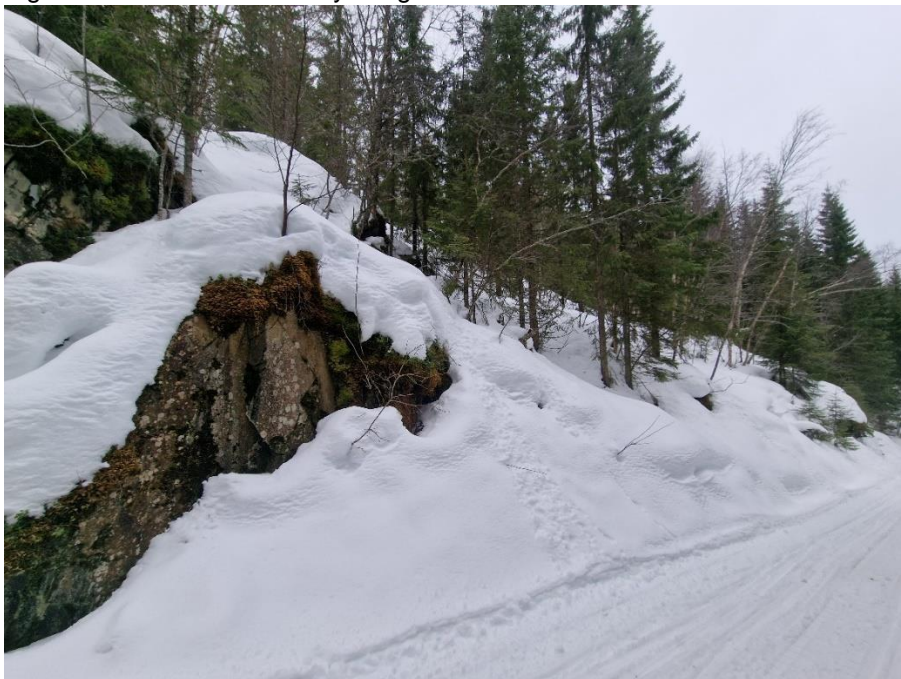
**Lokasjon 3 (innenfor aktsomhetskart for snøskred)**

Ubetydelig skråning som er merket med aktsomhetssone. Bratt i nedkant av traséen som trolig slår inn. Ingen bratte områder av betydning observert.

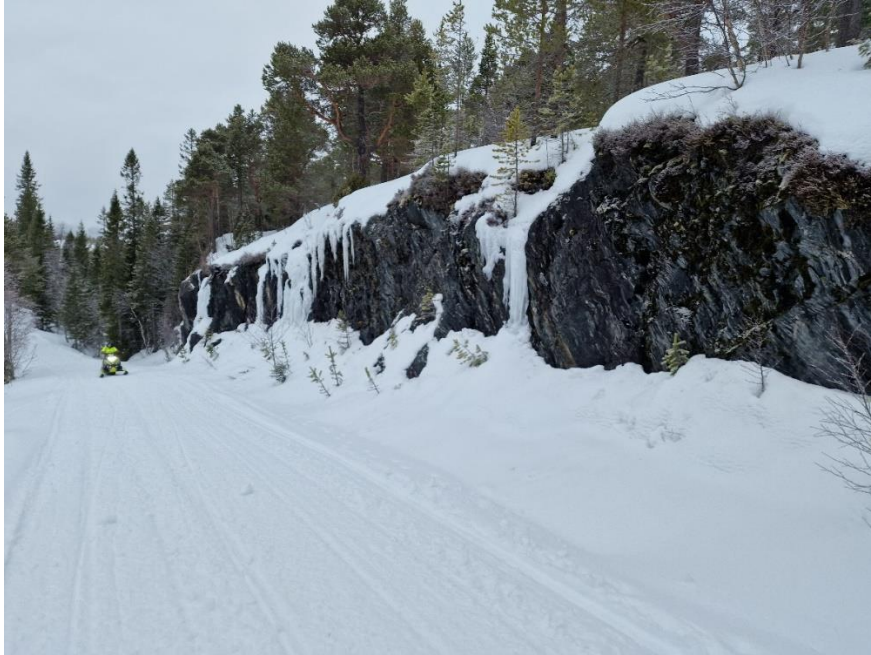
**Lokasjon 4 (utenfor aktsomhetskart, men skråning med helning på over 30 grader).**

Bergskjæring markert som bratt område på kartet. Ingen mulige løснеområder for snøskred observert. Gunstig oppsprekking, og det ble ikke observert tegn til nedfall av stein.

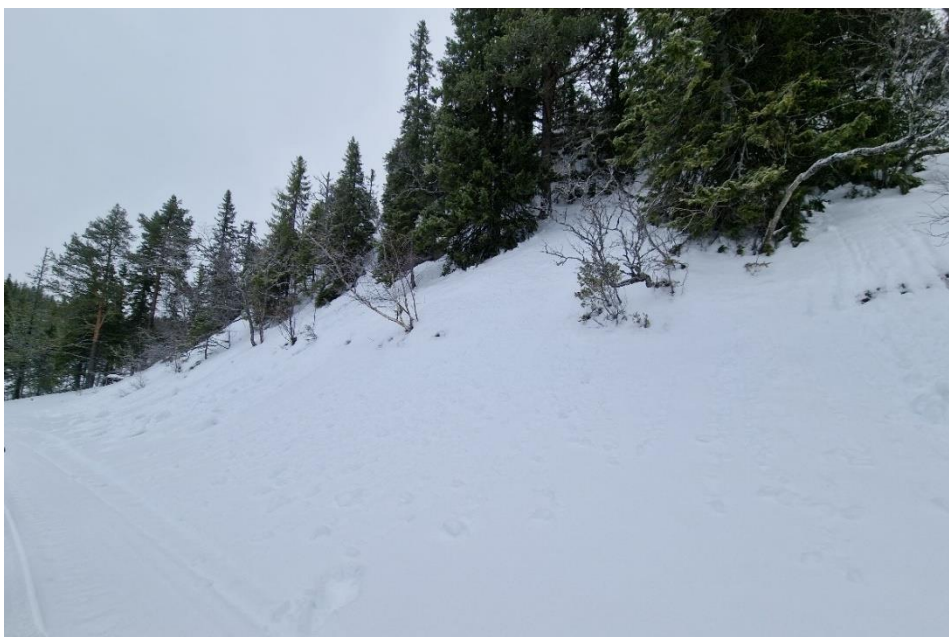
**Lokasjon 5 (utenfor aktsomhetskart, men skråning med helning på over 30 grader).**

Avgrenset skråning som går langs traséen i en lengde på ca.150 m. Høyde på under 10-15 m, med enkelte snøklumper som har løsnet. Ikke markert som aktsomhetsområde. Ingen betydelige løснеområder av betydning er observert.

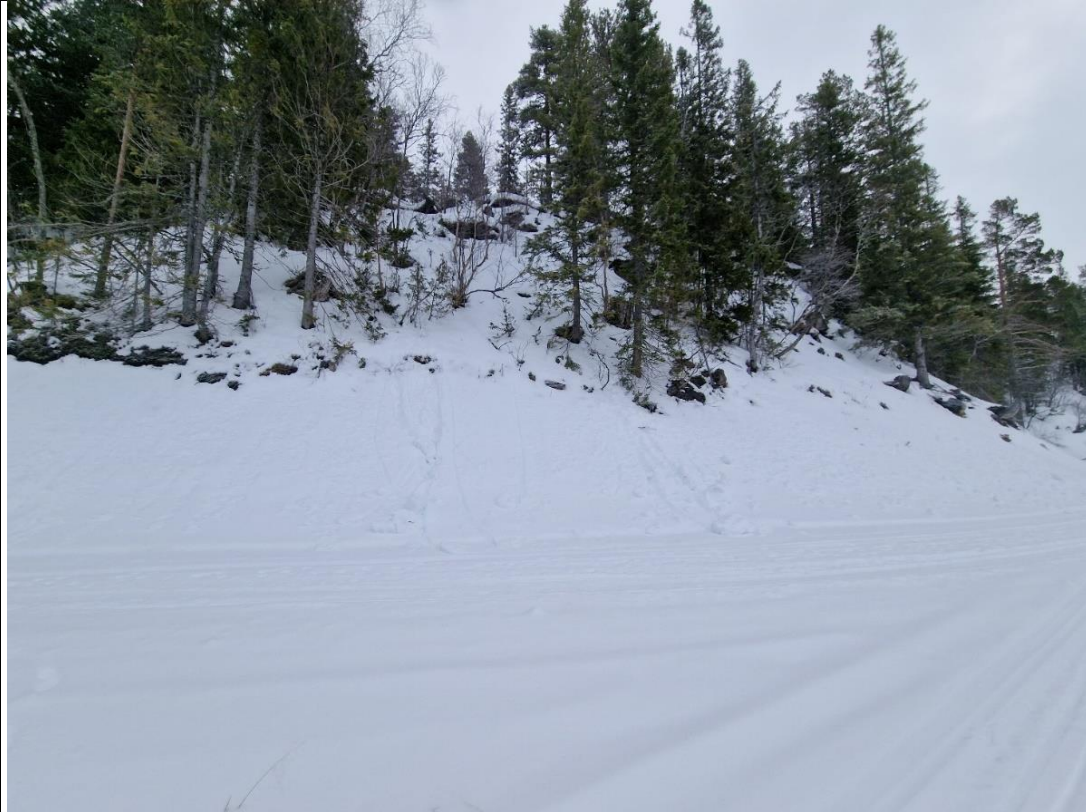
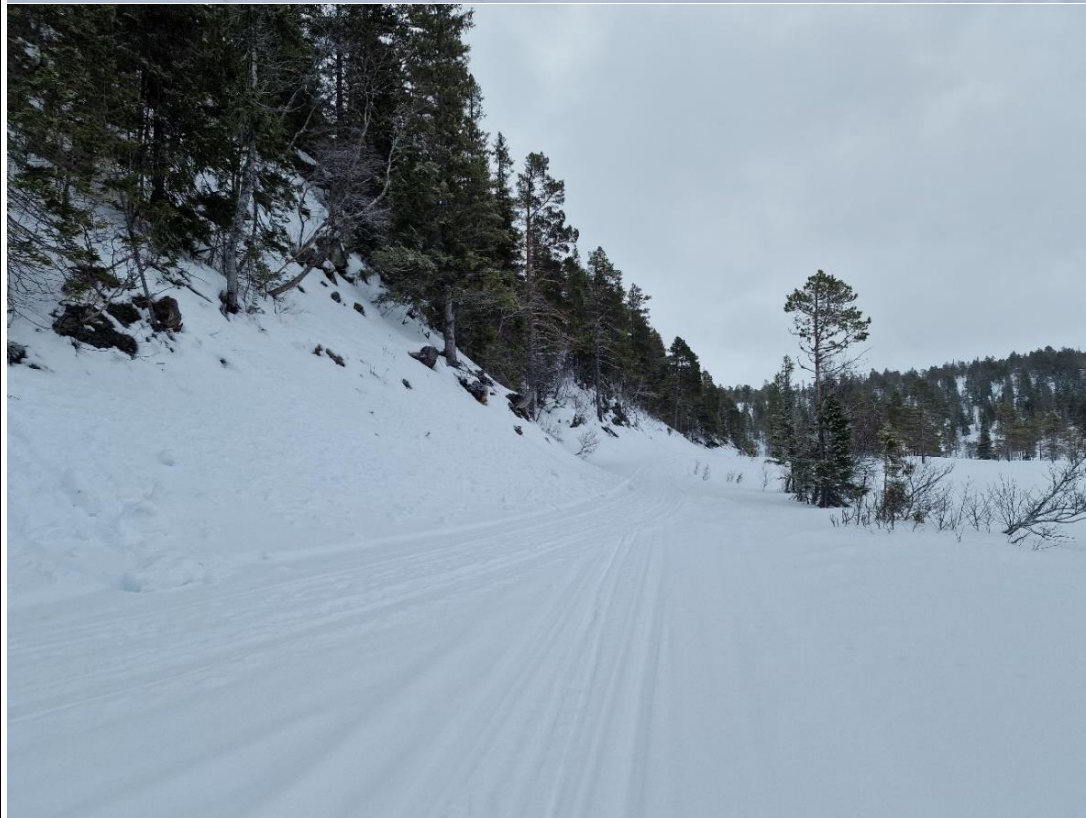
**Lokasjon 6 (utenfor aktsomhetskart, men skråning med helning på over 30 grader).**

Avgrenset skråning som går langs traséen i en strekning på ca.50 m. Høyde på skråning er under 10 m, med et par snøklumper som har løsnet. Ikke markert som aktsomhetsområde. Ingen betydelige løснеområder av betydning er observert.

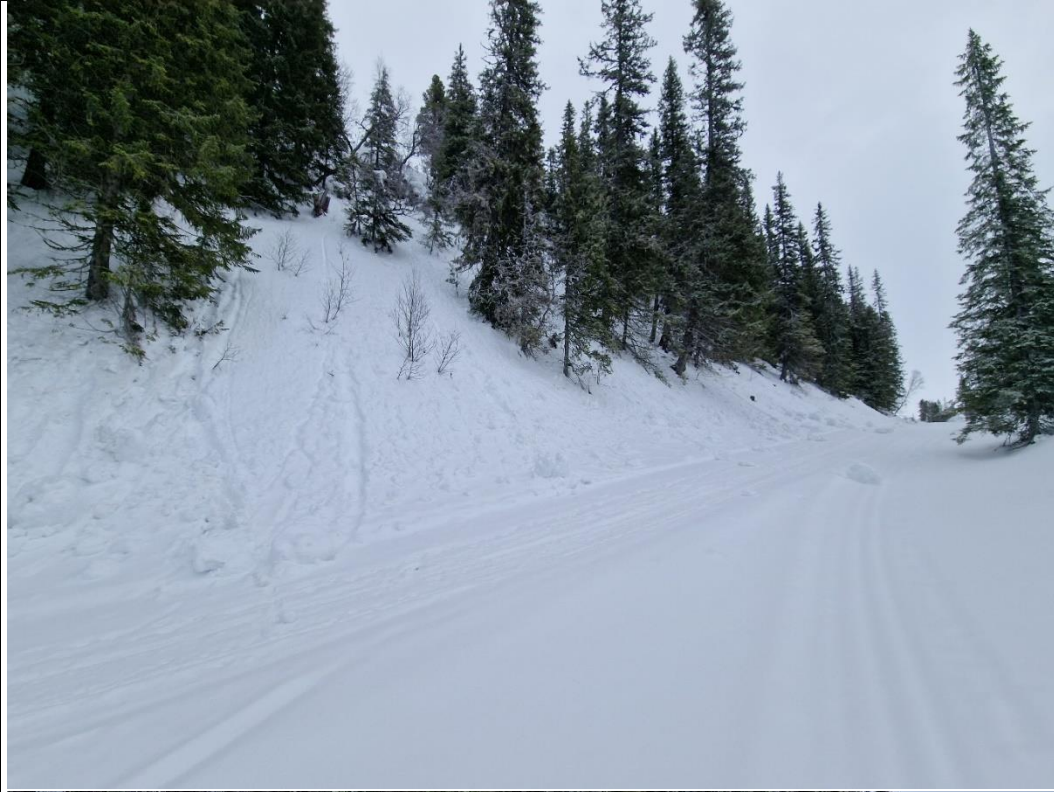
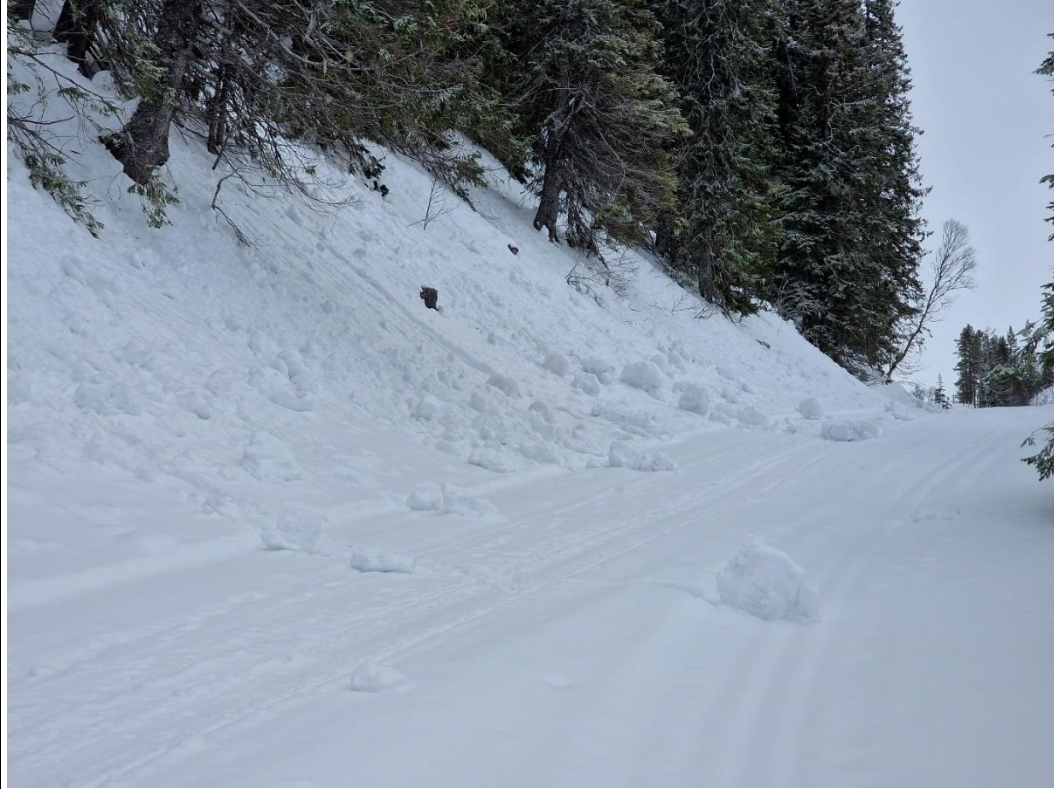
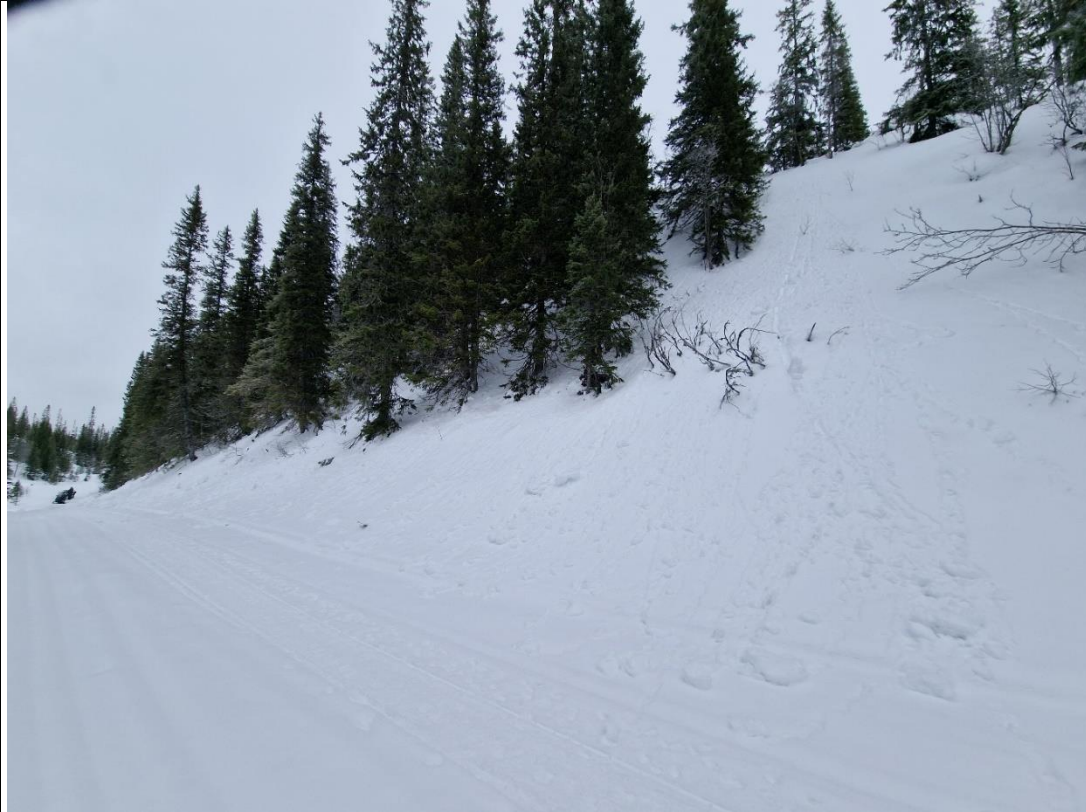
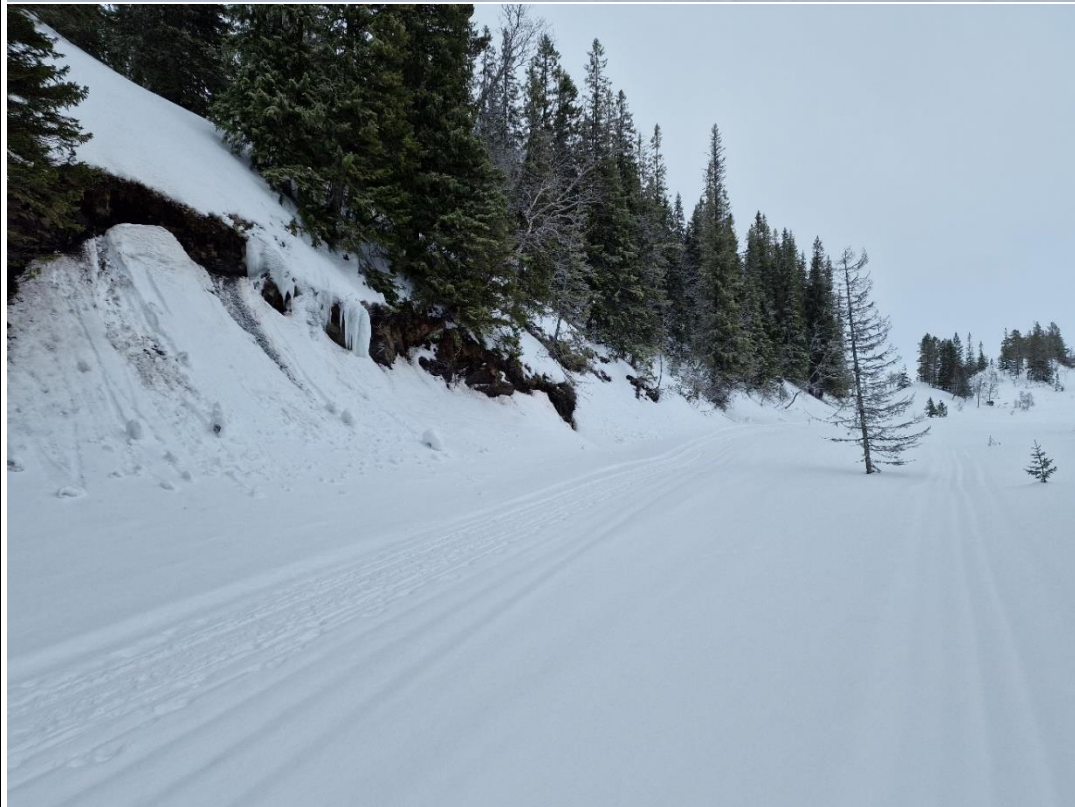
**Lokasjon 7 (utenfor aktsomhetskart, men skråning med helning på over 30 grader).**

Avgrenset skråning som går langs traséen i en lengde på ca.300 m. Høydeforskjell på ca. 20 - 25 m og skråningshelninger på 30 – 45 grader. Observert en del snøklumper som har løsnet mellom trærne. Skråningen er ikke markert som aktsomhetsområde, men det kan oppstå løснеområder av betydning dersom skogen fjernes, da skråningen potensielt kan være stor nok til at mindre snøskred kan løsne.

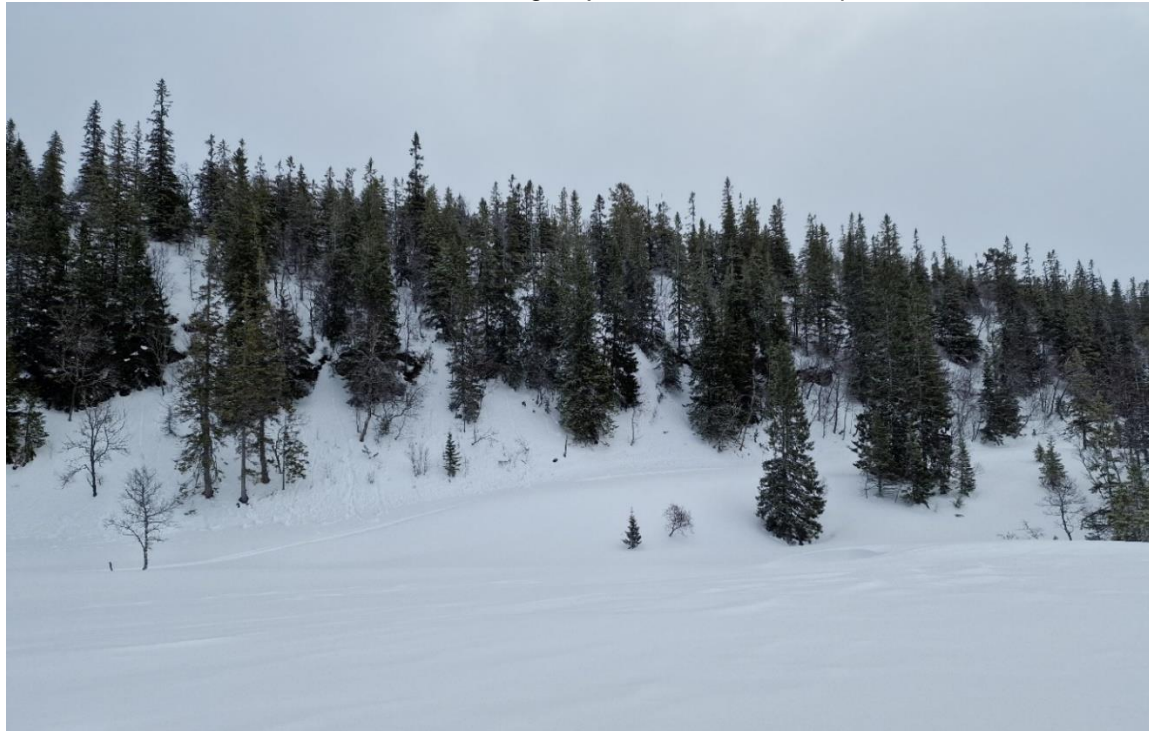
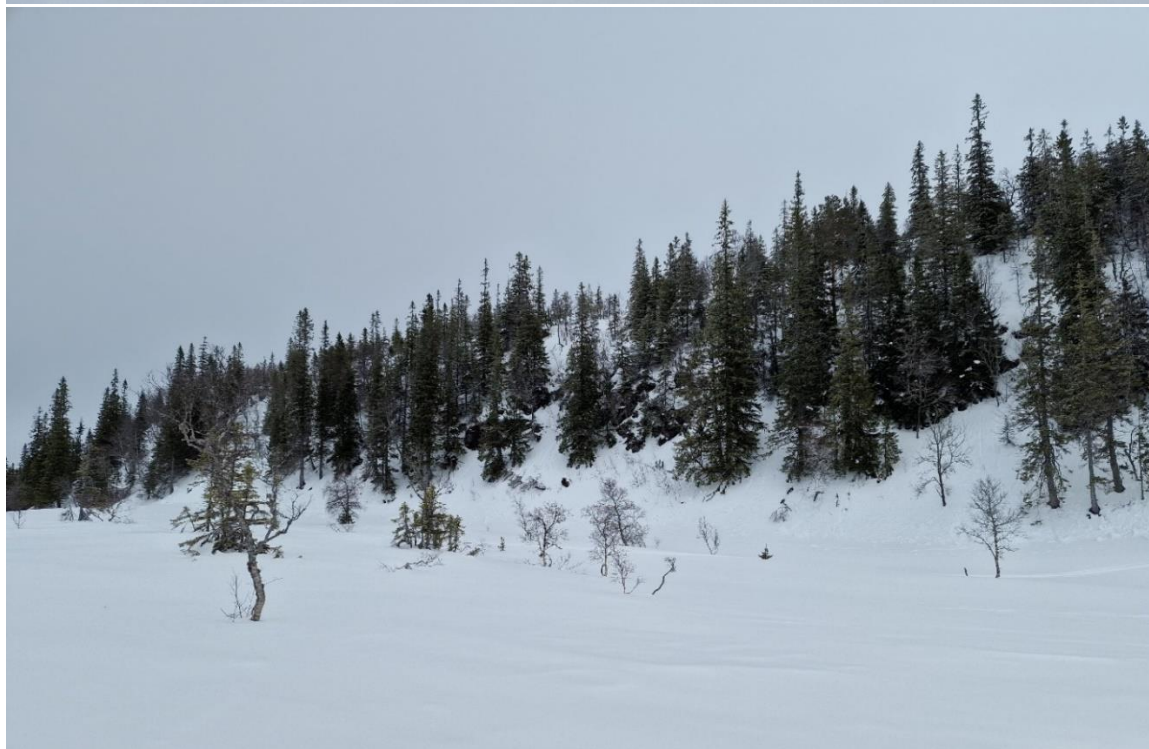
**Lokasjon 8 (innenfor aktsomhetskart for snøskred)**

Vegetert skråning med høyde på 20 – 30 m og skråningsvinkel opptil 50 grader. Ligger i aktsomhetsområde, men snøscootertrasé planlegges og legges godt utenom denne skråningen. Mulig løснеområder for små snøskred dersom skogen fjernes. Små snøklumper som har løsnet.

Det er også registrert to sideskråninger (lokalitet 7 og 8) som kan ha potensiell fare for snøskred som ikke tilfredsstillert tillatt skredsannsynlighet på 1/20, dersom skogen fjernes.

Figur 8: Utklipp ved lokasjon 8. Endelig snøscootertrasé bør legges i nærheten av befart rute (rød rute). Kartet viser også terrenghelningen i grader.

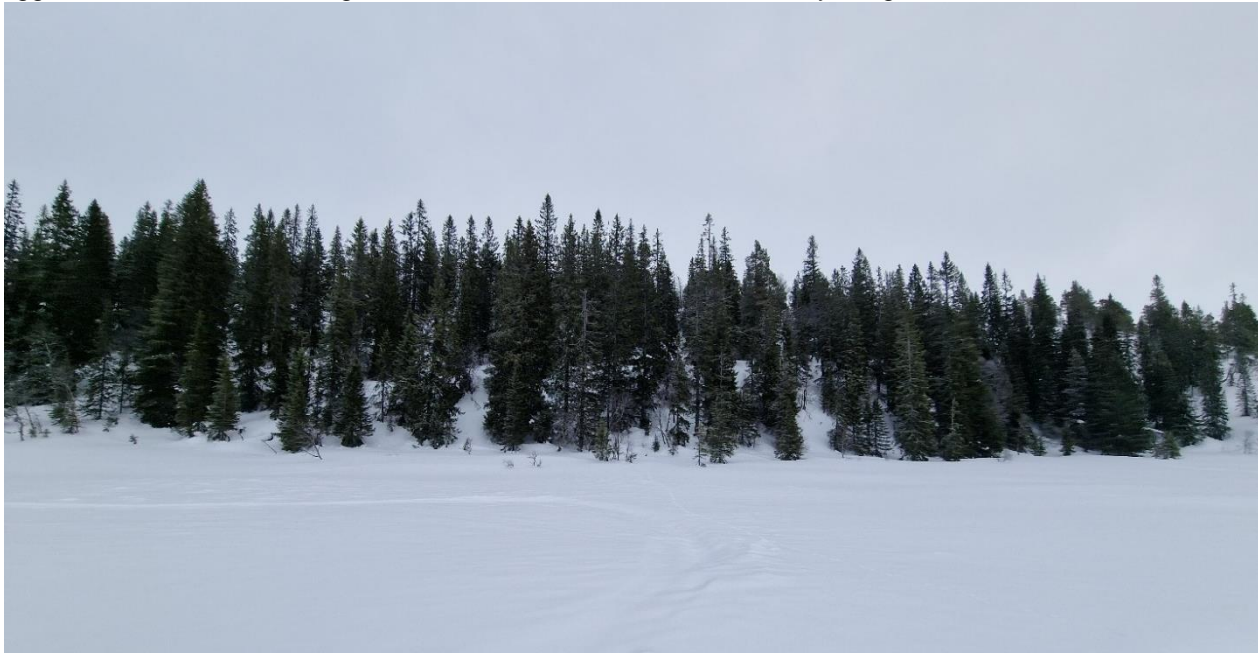
**Lokasjon 9 (utenfor aktsomhetskart, men skråning med helning på over 30 grader).**

Lokalt bratt område med helning på 35 – 40 grader. Skråningshøyde på ca. 20 meter. Snøscootertrasé ligger ca. 40 m unna skråningen. Ikke observert løснеområder av betydning for traséen.

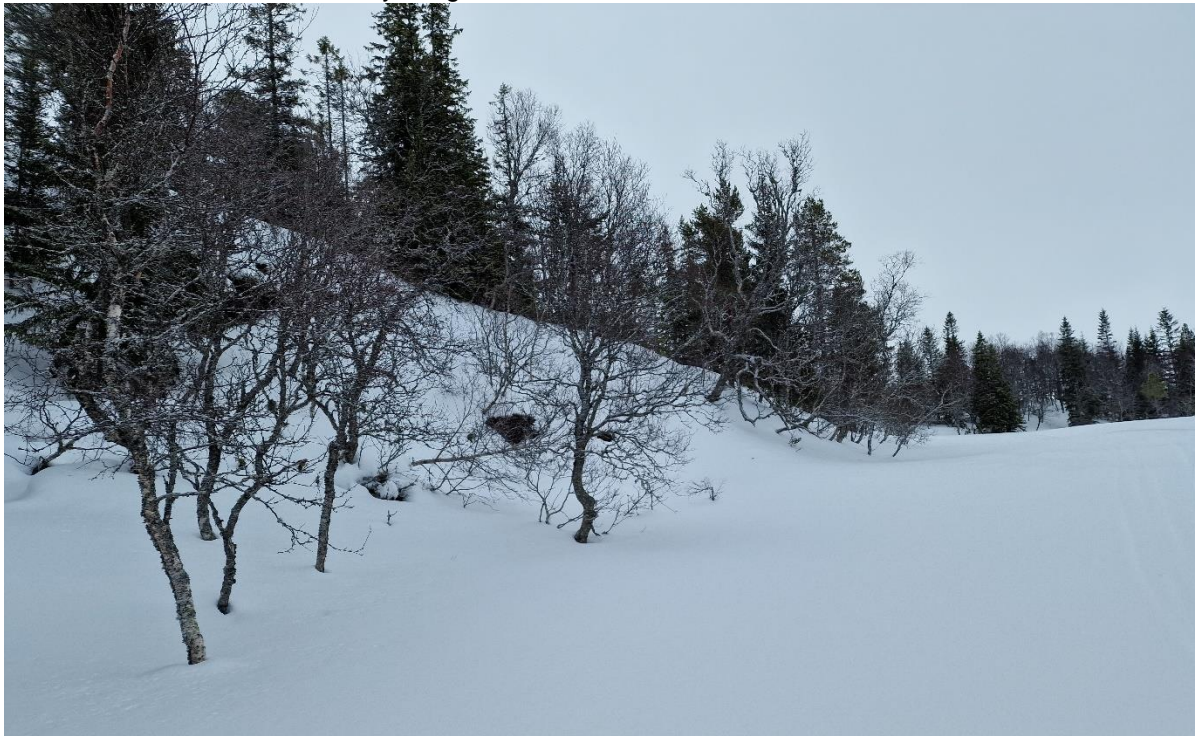
**Lokasjon 10 (utenfor aktsomhetskart, men skråning med helning på over 30 grader).**

Liten avgrenset skråning med helning opptil 35 grader. Begrenset skråningshøyde på 8 – 12 m. Ingen observerte løснеområder av betydning.

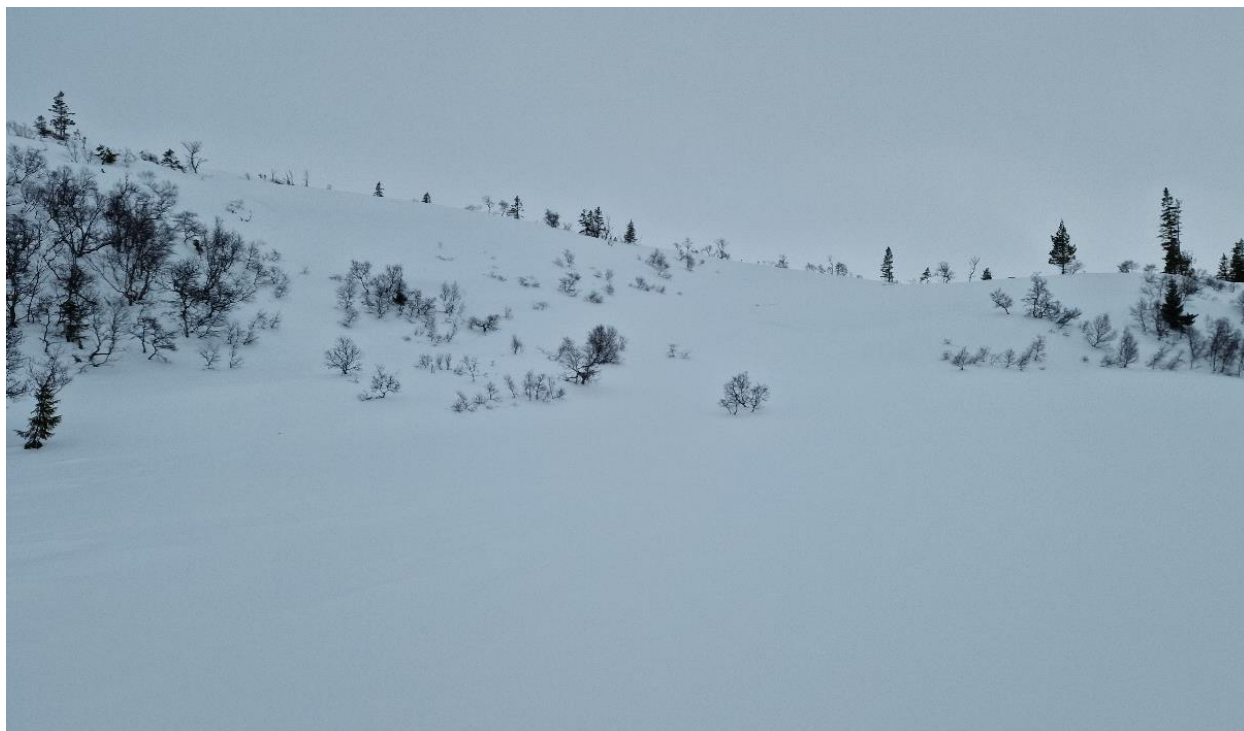
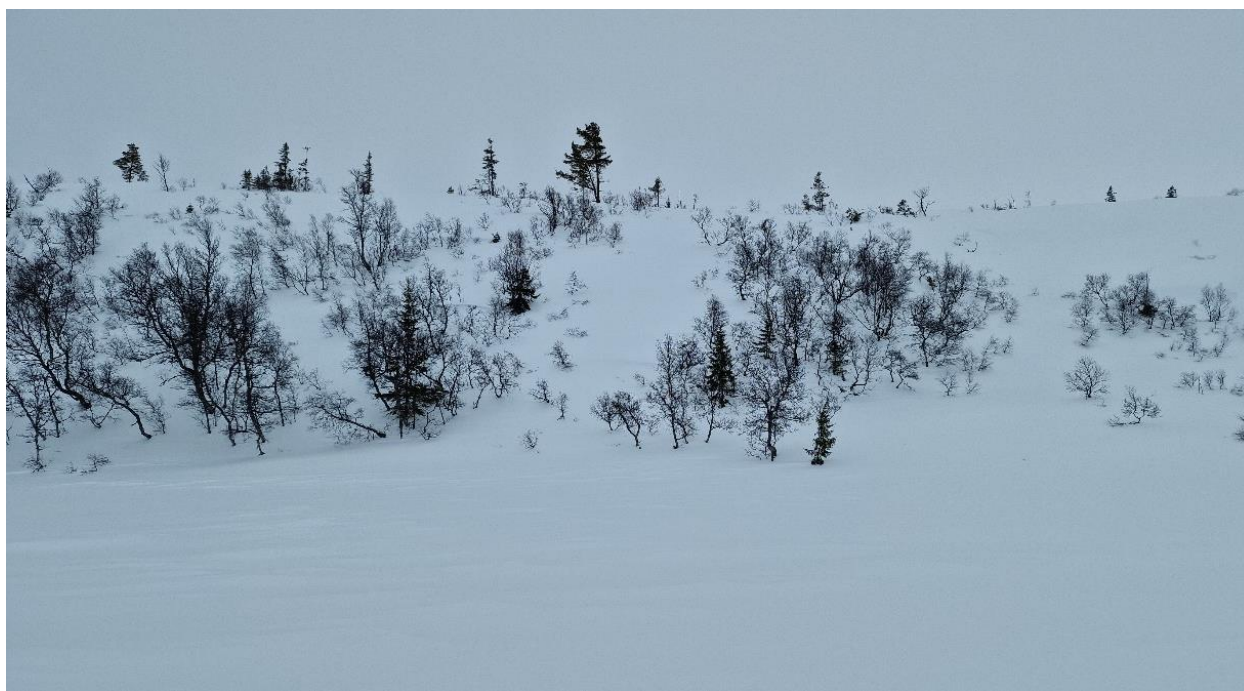
**Lokasjon 11 (utenfor aktsomhetskart, men skråning med helning på over 30 grader).**

Skråning er åpen med lite skog og høyde opptil 25 m. Skråningshelning opp mot 40 grader. En god del pålagring av snø er mulig. Ikke observert oppstikkende bergnabber gjennom snødekket. Ikke observert tegn til tidligere utløste snøskred, men det er observert løsneområder som kan gi små lokale utglidninger.

9	Snøskred	x	Ingen betydelige løsneområder
10	Snøskred	x	Befart rute avviker fra inntegnet rute grunnet fremkommelighet
11	Snøskred	x	Høy nok skråning med tilstrekkelig helning for at snøskred kan løsne. Kan påvirke trasé dersom denne legges helt inn mot skråning. Ikke skog i løsneområdet og observert potensialet for en del pålagring av snø, noe som øker løsnestannsynligheten.
12	Snøskred	x	Ligger innenfor løsneområde for jord- og flomskred, men sannsynligheten for skred vinterstid er lavere enn 1/20.
13	Snøskred	x	Potensielle løsneområder (skvaledannelse) som kan gi små lokale utglidninger. Kan påvirke trasé dersom denne legges helt inn til skråningen. Skråning har tilstrekkelig høyde og helning for at snøskred kan løsne. Ikke skog i løsneområdet og observert en del pålagring av snø som øker løsnestannsynligheten.
14	Snøskred	x	Ingen betydelige løsneområder
15	Snøskred	x	Ingen betydelige løsneområder

Figur 9: Utklipp ved lokasjon 11. Endelig snøscootertrasé bør legges i nærheten av befart rute (rød rute). Kartet viser også terrenghelningen i grader.

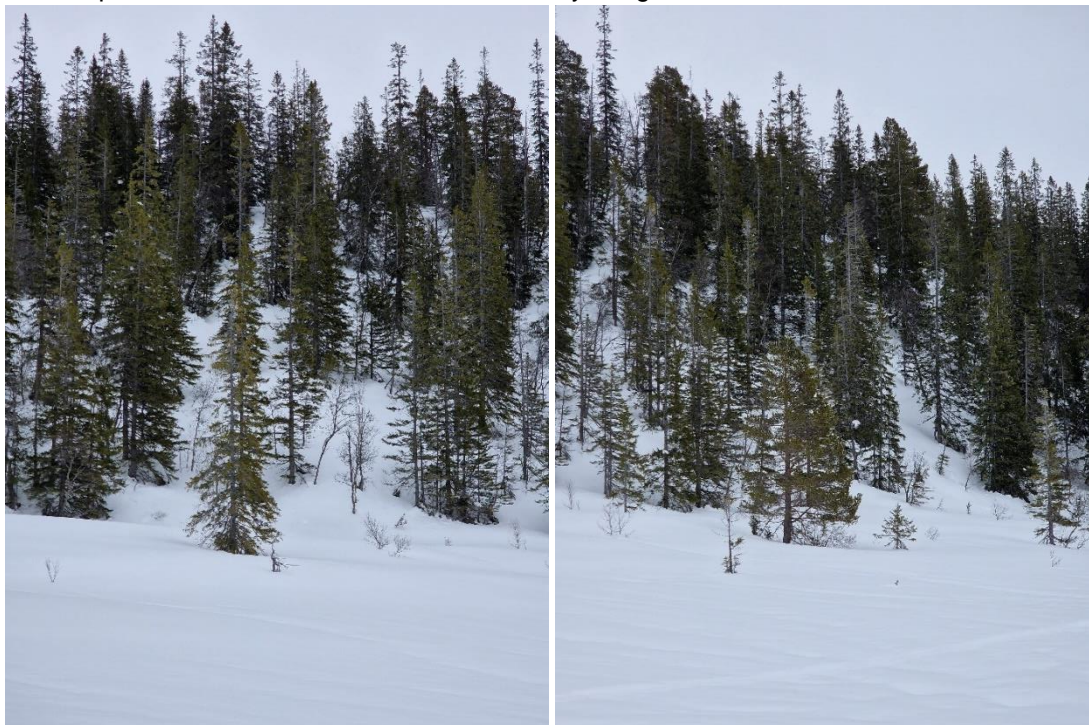
**Lokasjon 12 (innenfor aktsomhetskart for snøskred)**

Jevn skråning med helning på 35 – 40 grader. Skråningshøyde på ca. 30 meter. Ikke observert rullende snøklumper. Ikke observert løsnemråder av betydning for traséen.

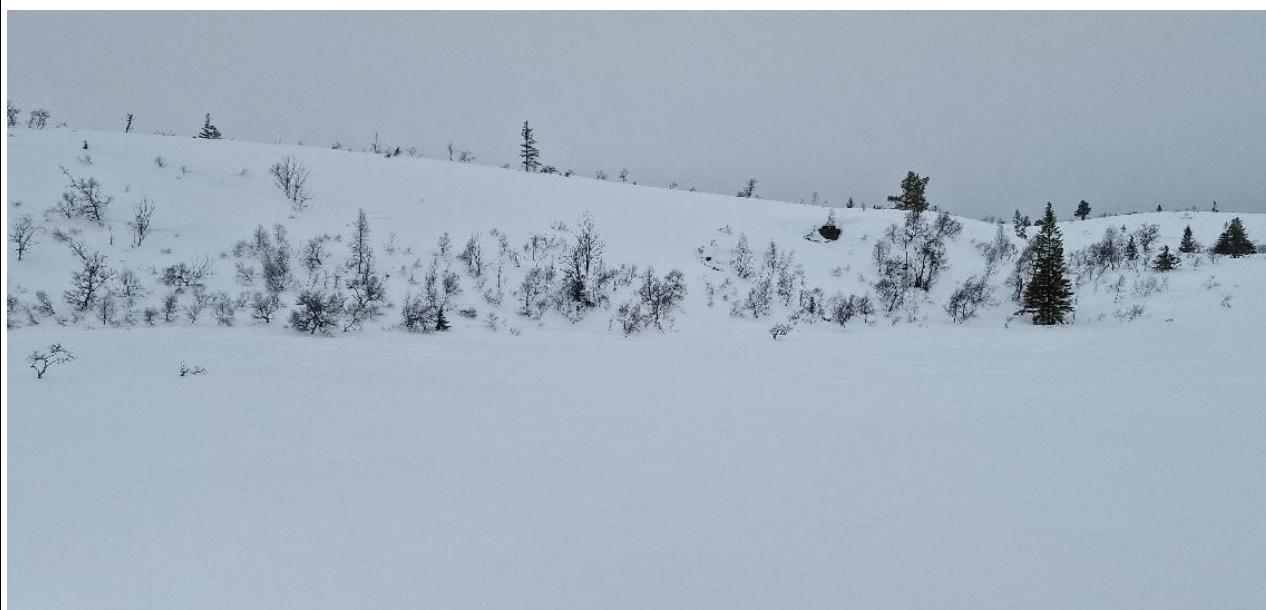
**Lokasjon 13 (utenfor aktsomhetskart, men skråning med helning på over 30 grader).**

Skråning med lite skog og høyde opptil 18 m. Skråningshelning er 30 - 40 grader. Mulighet for en god del pålagring av snø, som følge av beliggenhet i forhold til dominerende vindretning. Ikke observert oppstikkende bergnabber gjennom snødekket. Ikke observert tegn til tidligere utløste snøskred, men det er observert løsnemråder som trolig kan gi skaveldannelse. Planlagt trasé er tegnet helt inntil skråningen

For sikker og trygg ferdsel langs scootertrasé er det anbefalt å legge løypa noe lenger ut fra bratt terreng slik som vist på Figur 8 - Figur 11 under. Det anbefales at løypa legges minst 20 m unna foten av sideskråningene ved lokasjon 8, 11, 13 og 16.

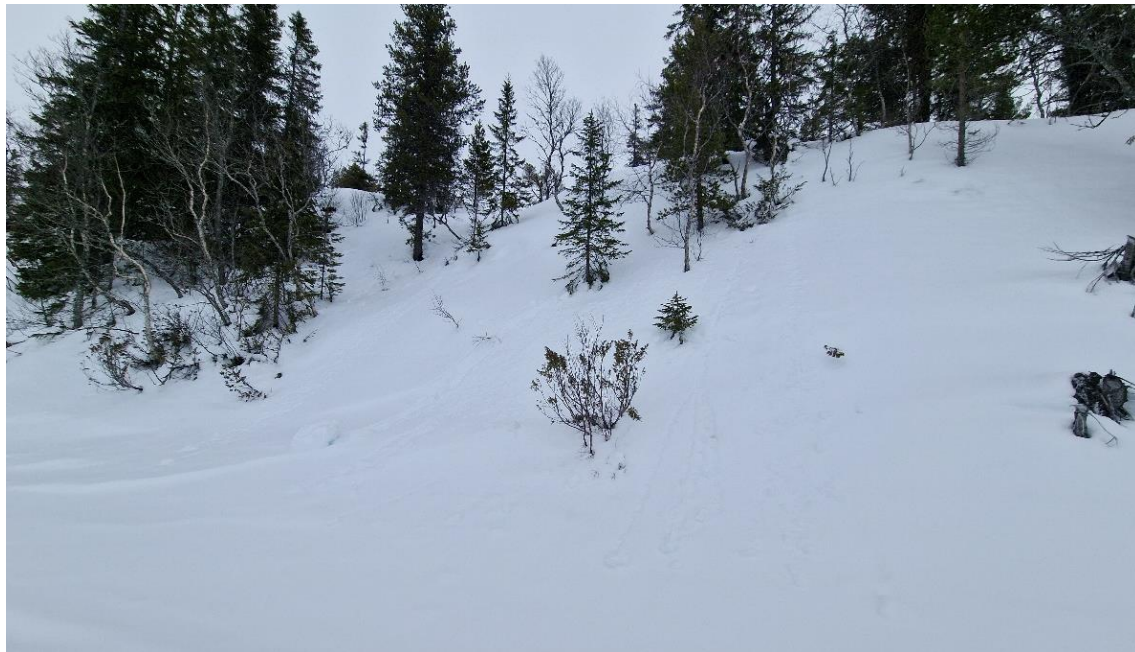
**Lokasjon 14 (utenfor aktsomhetskart, men skråning med helning på over 30 grader).**

Avgrenset skråning med skog. Høyde på under 10 m, med enkelte snøklumper som har løsnet. Ikke markert som aktsomhetsområde. Ingen betydelige løsneområder av betydning er observert.

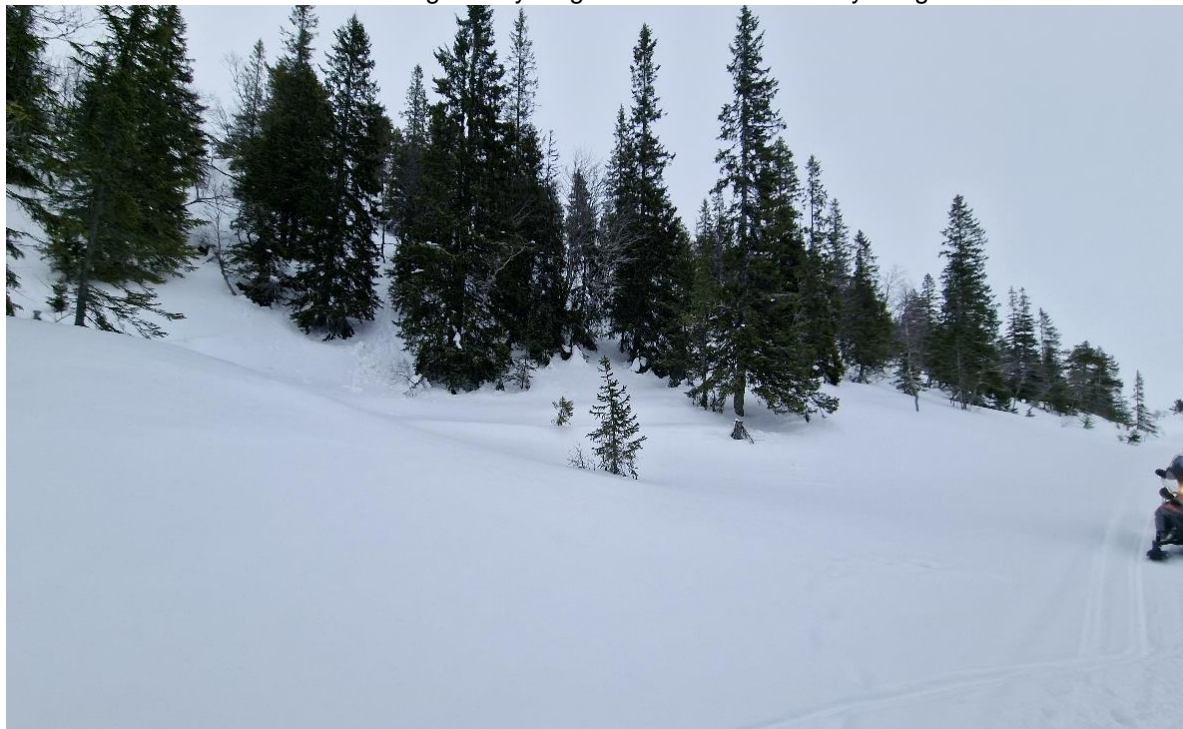
**Lokasjon 15 (utenfor aktsomhetskart, men skråning med helning på over 30 grader).**

Avgrenset skråning med skog. Høyde på under 10 m, med enkelte snøklumper som har løsnet. Ikke markert som aktsomhetsområde. Ingen betydelige løsneområder av betydning er observert.
