# ► Skredfarevurdering for snøscooterløype på Flå

KU for snøscooterløyper på Flå

Oppdragsnr.: 5203706 Dokumentnr.: ING-GEO-01 Versjon: D01 Dato: 2023-04-21

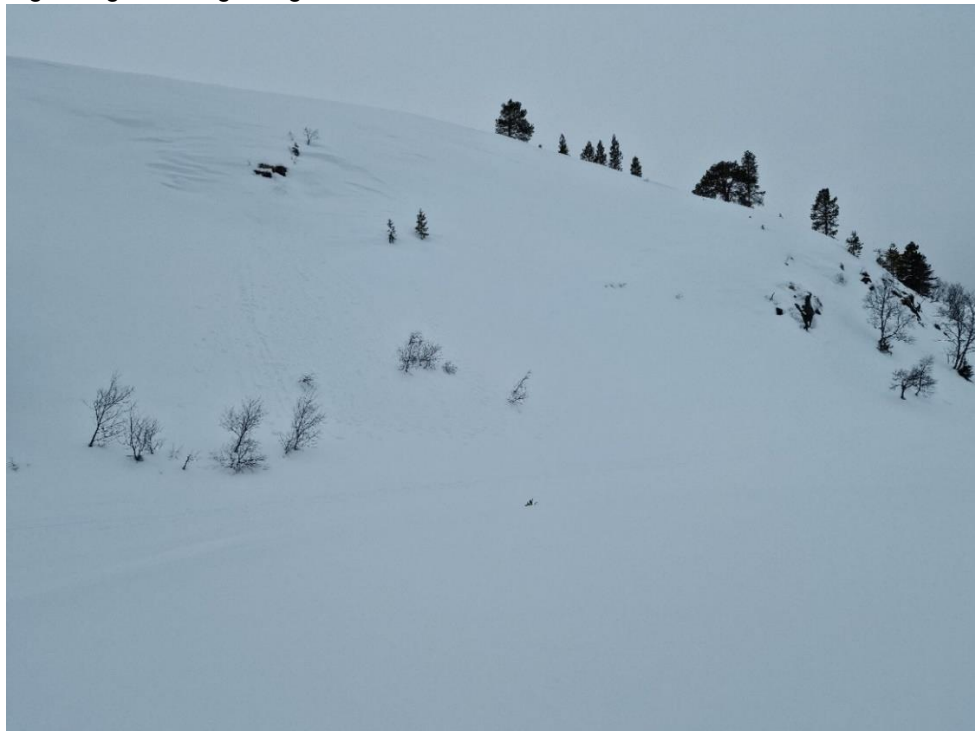
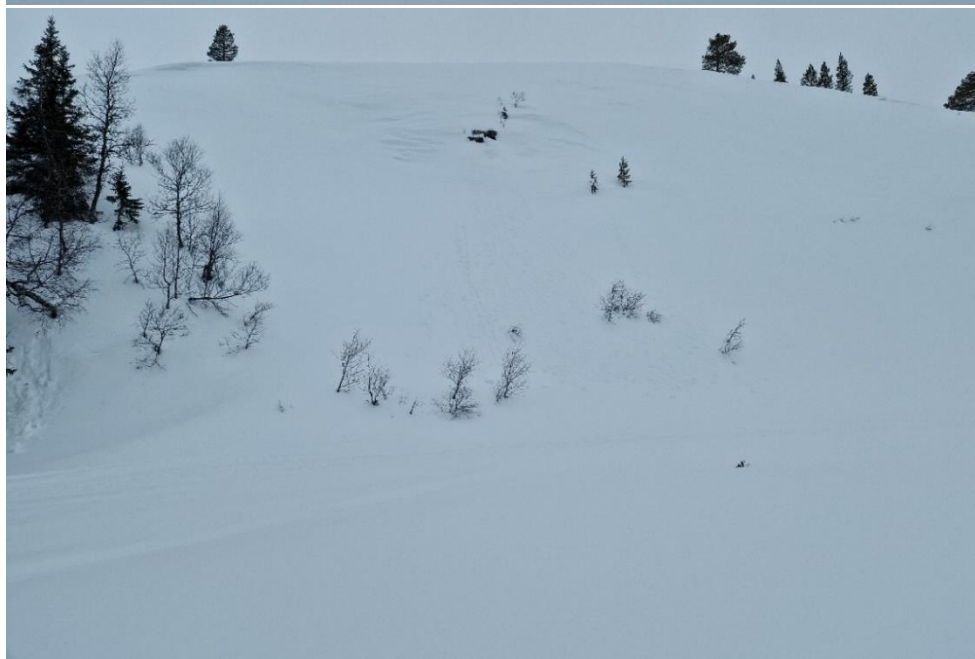
**Lokasjon 16 (innenfor aktsomhetskart for snøskred)**

Skråning merket med aktsomhetsområde med ingen skog og høyde opptil 30 m. Skråningshelning opptil 45 grader. En god del pålagring av snø er mulig på grunn av beliggenhet i forhold til dominerende vindretning. På befaringen var imidlertid deler av skråningen noe avblåset. Det er observert en bergnabbe som stakk opp gjennomsnødekket. Mindre snøklumper har rast ut. Det er observert løsnemråder som kan gi lokale utglidninger ved ugunstige snøforhold.

16	Snøskred	x	Potensielt betydelige løsneområder som kan gi små lokale utglidninger. Høy nok skråning med tilstrekkelig helning for at snøskred kan løsne. Kan påvirke trasé dersom denne legges helt inn til skråningen. Ikke skog i løsneområdet og observert

Figur 11: Utklipp ved lokasjon 16. Endelig snøscootertrasé bør legges i nærheten av befart rute (rød rute), og lengst mulig unna sideskråningen. Kartet viser også terrenghelningen i grader.

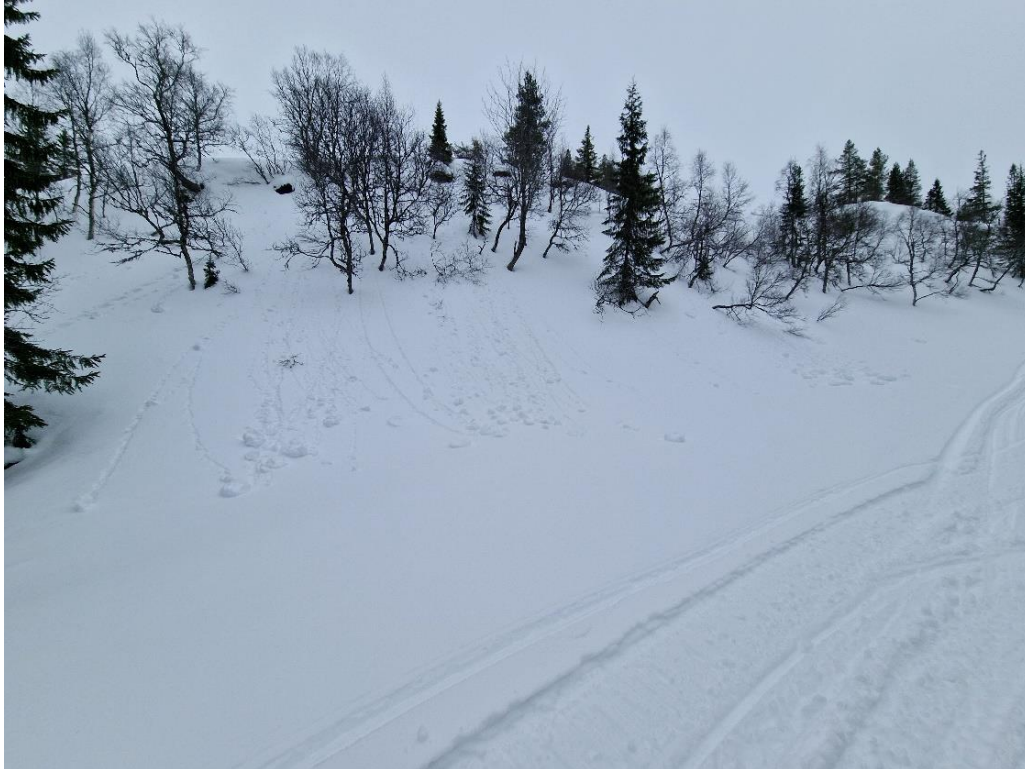
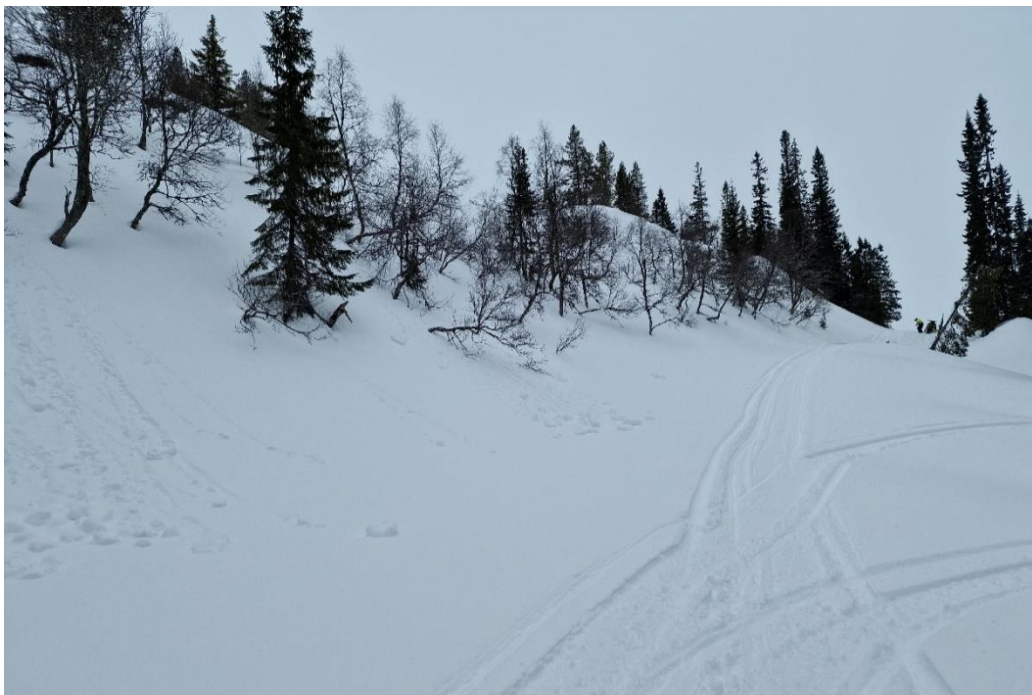
**Lokasjon 19 (utenfor aktsomhetskart, men skråning med helning på over 30 grader).**

Avgrenset skråning med åpen skog i øvre del og åpent i nedre del. Høyde på ca. 15 m, med enkelte snøklumper som har løsnet. Ikke markert som aktsomhetsområde. Ingen betydelige løsnemråder av betydning er observert.
